Auf der Suche nach rollstuhlgerechten Wandermöglichkeiten wurde der Rundwanderweg I in Augenschein genommen. Dabei haben wir besonders auf Steigungen und Wegebeschaffenheit geachtet.

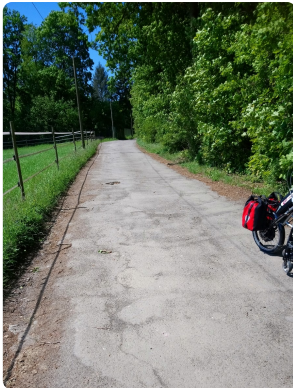
Zu Punkt 3

3. Der Weg bis zum Hundetrainingsplatz hat eine Steigung von im Mittel ca. 6% (gemessen) und ist grundsätzlich asphaltiert, weist jedoch einige Schlaglöcher auf. Da diese Strecke auch sehr von Reitern frequentiert wird, sind Pferdeäpfel häufig.

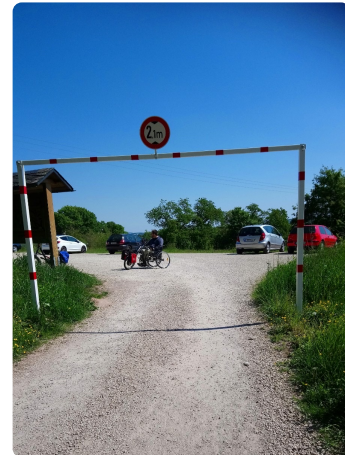
Zu Punkt 1

1. Wanderparkplatz Mariahof: Geschotterte einigermaßen ebene Fläche, mit einer Höhenbeschränkung an der Zufahrt (2,1m). Die Zufahrt ist ansteigend ca. 6% auf 7m (geschätzt) mit starkem Schlagloch.

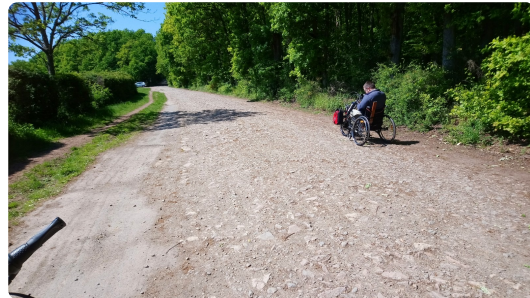
Zu Punkt 4

4. Ab dem Hundetrainingsplatz weiter Richtung Südwesten, geht die Wegeoberfläche in eine grobe Schüttpacklage über und ist daher nicht mehr für Rollstuhlfahrer geeignet (auch mit Zuggerät mühsam).
5. Im weiteren Verlauf nimmt die Wegesteigung ab und die Wegeoberfläche geht wieder in eine rollstuhlgeeignete wassergebundene Decke über, jedoch behindern starke Querrinnen selbst bei trockener Witterung die Fahrt.
6. Die nächste Etappe geht mit einem leichten Gefälle (gemessen zwischen 4 und 5%) bergab, die Wegeoberfläche ist bei trockenen Verhältnissen sehr angenehm, die Landschaft besonders reizvoll. Dieser Bereich ist aus beiden Richtungen mit Zuggerät oder Pedelec befahrbar. (Ohne Zuggerät oder Unterstützung aufgrund der Steigungslänge zu mühsam).

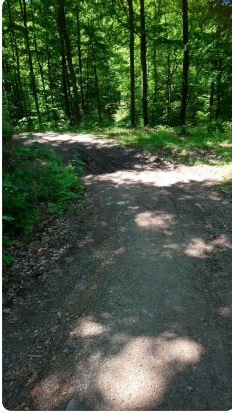
Zu Punkt 7

7. Am tiefsten Punkt der Wegeführung treffen wir bei trockener Witterung auf eine mit dem Handbike kaum überwindbare Schlammkuhle, auf die eine lange Steigung (ca. 10% geschätzt) folgt, welche unsere Ortsbegehung an dieser Stelle beendet.
